88250 Weingarten

Gut Nessenreben

Baudokumentation und Bauforschung

Bericht

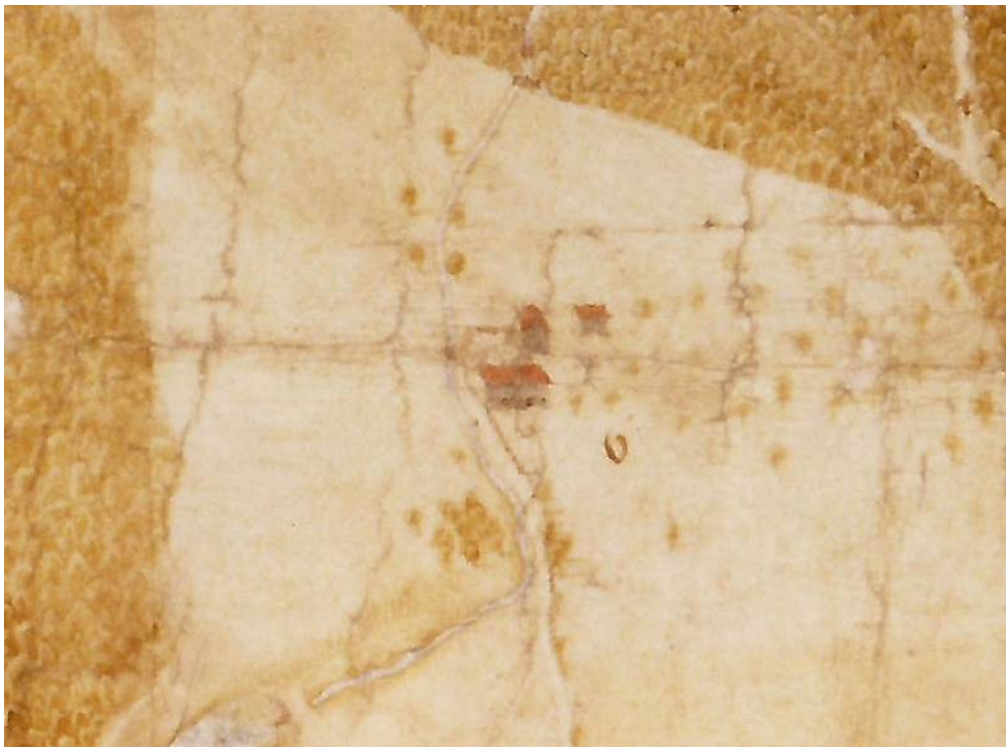
Ausschnitt aus der Mappa von 1659 (HStA Stuttgart, N34, Nr. 38)

1523 nahm Abt Gerwig Blarer den bis dato als Lehen betriebenen Hof Nessenreben in die Eigenbewirtschaftung des Klosters, ließ eine große Scheune errichten und baute ein Gestüt auf. Das Urbar des Klosters von 1531 erwähnt Haus und Zehntstadel. Spätestens seit 1559 besteht eine Kapelle zum Hl. Wendelin; sie wurde 1575 durch Abt Johann Hablzel erneuert⁴. Wann das Herrenhaus, genannt „Schlösschen“, errichtet wurde, ist umstritten: Einige Autoren nennen Hablzel als Bauherrn, da sein Wappenrelief über dem ehemaligen Hauptportal eingelassen ist⁵, andere plädieren für Hablzels Nachfolger Abt Johann Reitner⁶. Eine erste bekannte bildliche Darstellung der frühneuzeitlichen Gebäude gibt die „*Mappa des Gottesheusischen Guets Nessenreben*“ aus dem Jahr 1659 (Abb. 1).

Die heutige bauliche Anlage des ehemals klösterlichen Hofguts Nessenreben entstand ab dem 16. Jh.. Das Dachwerk des ‚Schlösschens‘ datiert von 1574 (d). Den Ausbauzustand von 1659 gibt die in Abb. 1 gezeigte *Mappa* wieder. Vom in der Mappa dargestellten großen Ökonomiegebäude, vielleicht die um 1530 errichtete Zehntscheuer, scheint nichts erhalten. Für die Arbeitshypothese, dass Reste des zweiten, kleineren Ökonomiegebäudes in der jetzigen östlichen Scheuer aufgegangen sein könnten, fand sich bislang kein eindeutiger Nachweis.

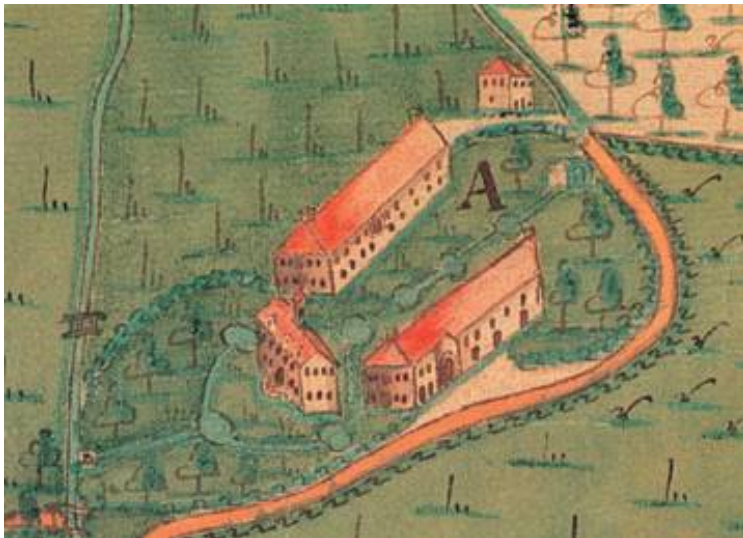
Abb. 2: *Mappa des Guts Nessenreben, vermessen von Jakob Gradmann, 1741. Aquarellierte Federzeichnung, Ausschnitt. HStA Stuttgart B 61 II Bü 53.*

Die Bauten gruppieren sich um eine parkähnliche Anlage mit einer Reihe von Springbrunnen, die über einen noch heute im Gelände ablesbaren Kanal am Waldrand (rechts oben) und eine künstliche Grotte bewässert werden. Die aufwändige Brunnenfolge umgreift das Wohnhaus und mündet an einer Schleuse in den Stillen Bach (links unten, auch diese ist erhalten). Die Wegeführung zu den Ökonomiebauten ist so gestaltet, dass diese – ohne Störung des Lustgartens – von außen bedient werden. Unklar ist der Zugang zum Hauptportal des Schlösschens in der Nordfassade, dem ein halbrundes Stufenpodest vorgelegt ist. Das Schlösschen besitzt einen Dachreiter und Gauben in der nördlichen Dachfläche. Die heutige Abwalmung des Satteldachs fehlt in dieser Darstellung. Klar gekennzeichnet sind die Walmflächen der Ökonomiebauten; nicht unterschieden ist zwischen Scheinfenstern und realen Öffnungen. Um 1850 abgebrochen wurde das zweigeschossig aufragende Rekreations- oder Aderlaßhaus der Mönche, in der Karte gut erkennbar südöstlich (rechts oberhalb) des östlichen Ökonomiegebäudes. Die heutigen Nebengebäude – das Meiereihaus und die Remise – fehlen noch.

Im 17. und 18. Jahrhundert wurde Nessenreben zu einer Kur- und Erholungsstätte für die Mönche des Klosters ausgebaut und als Sommersitz der Äbte genutzt. 1740/41 erstellte Jakob Friedmann Gradmann, Ingenieur aus Ravensburg, eine axonometrische Karte des Guts: Hier sind nun die drei heutigen Gebäude klar identifizierbar; ihre historische Gestalt kann bis hin zur Position von einzelnen Bauelementen (Türen, Fenster, Dachaufbauten) abgelesen werden (Abb. 2)⁷.

Spuren der in der Mappa von 1741 (Abb. 2) erkennbaren Gauben sind heute am Dachwerk nur noch teils erkennbar. Sassen für einen Aufsatz auf den Kehlbalken in den Achsen 5 und 6 können mit dem dargestellten Dachreiter in Verbindung gebracht werden.

Wie die Archivalien und der augenfällige Baubefund klar anzeigen, gehören lediglich die Umfassungsmauern des westlichen Ökonomiegebäudes noch dem Ursprungsbau an. Die barocke Außengestalt des Westlichen Ökonomiegebäudes ist in der Gradmann-Mappa von 1741 angedeutet (Abb. 2). Charakteristisch ist das Tennentor in der Westfassade, das in der Mappa als leicht vortretendes, die Trauflinie übersteigendes Gehäuse dargestellt ist. Der heutige Baubefund zeigt dagegen an, dass das korbbogig geschlossene Tor zwar eine aufwändige gemalte Umfassung mit Tympanon, jedoch keine architektonische Rahmung hatte (Foto Öwest_019). Nicht in der Mappa abgebildet ist das Heutor im südlichen Teil der Ostfassade; Sandsteingewände, Putzstratigrafie und Malfassungen am Außenbau sowie die Einbindung der Öffnungsnische in den Wandzusammenhang des Innenraums zeigen jedoch klar an, dass es sich um ein originales Element des Gebäudes handelt (Foto Öwest_017, _043). Ebenfalls in der West-Außenwand zeichnen sich heute noch drei mann große Eingänge ab, die lt. Stratigrafie und Archivalien der ursprünglichen Baugestalt angehören: Je eine Tür befand sich an den beiden Gebäudeenden, eine weitere im Wandabschnitt zwischen Tennen- und Heutor (Foto Öwest_031). Die Höhenlage der gemalten Fenster des EG zeigt an, dass das Außenniveau – und wohl auch das Innenniveau des Gebäudes – im 18. Jh. etwa einen halben Meter tiefer lag als heute (Foto Öwest_020).

Unmittelbar nach Fertigstellung der Gebäude wurde die Anlage 1740 von Ingenieur Gradmann vermessen und wiedergegeben (Abb. 2). Die Ökonomie-Gebäude wurden, wie die Karte angibt und der Baubefund bestätigt, von außen bedient, während der Innenhof als Lustgarten von wirtschaftlichen Aktivitäten freigehalten war. Fassadenmalereien – Scheinarchitekturen an den Gebäudekanten und um die realen Öffnungen sowie Scheinfenster – werteten die Zugangsfassaden der Wirtschaftsbauten auf und schufen an den Rückfassaden eine hochwertige, kulissenhafte Rahmung des Gartens. Die in den 1730er Jahren geschaffene bauliche Situation bestand wohl, wie der eingangs erwähnte Reisebereich des Paters Stampfer angibt, im Wesentlichen bis zur Säkularisierung fort.

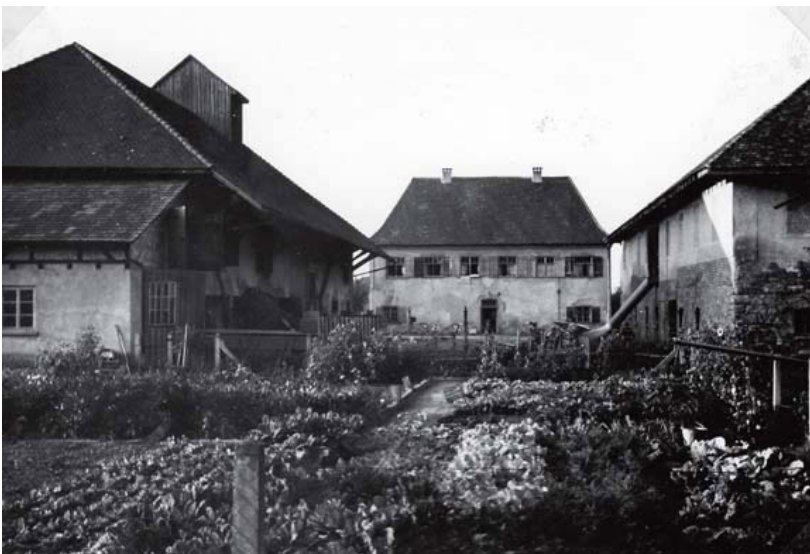
Abb. 4: Hofgut Nessenreben, Anlage von Süden. Um 1950. Quelle: <http://www.familie-gebhard.eu>

Mit dem 1865 ausgeführte Wiederaufbau des westlichen Ökonomiegebäudes war ein modernes, in sich logisches Bau- und Tragwerk geschaffen, das in der Folge nur noch geringer Änderungen und Anpassungen bedurfte. Für den Heuaufzug, der bereits im Foto von 1950 erscheint (Abb. 4), wurde eine große Öffnung in die Westfassade eingebrochen; die Zwischendecke erhielt einen Wechsel, aus dem Dachtragwerk wurde – für das horizontale Heuband – ein Teil des Hängewerks entfernt. An die Südfassade wurde – ebenfalls vor 1950 – die bis heute erhaltene Fachwerkremise angebaut; das bis dahin erhaltene Fenster im OG der Südfassade wurde als Durchgang in den Dachraum des Anbaus ausgebrochen¹⁹. Vor der Jahrhundertmitte oder wenig später wurden die Fenster der Westfassade saniert; hier finden sich statt der Stöcke mit Einputzkanten einfacher gestaltete Rahmen, die aus dem Putz hervortreten.

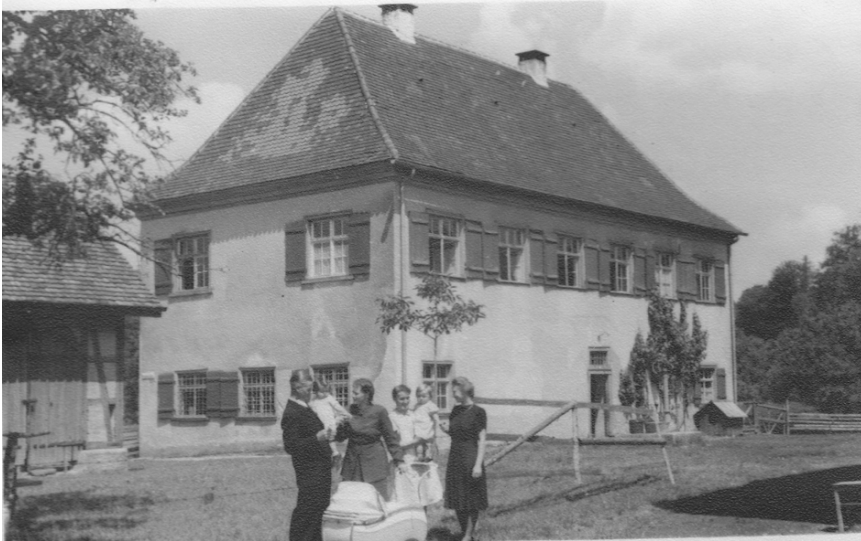
Abb. 5: Hofgut Nessenreben, Wohnhaus von Südwesten. Um 1950. Quelle: <http://www.familie-gebhard.eu>

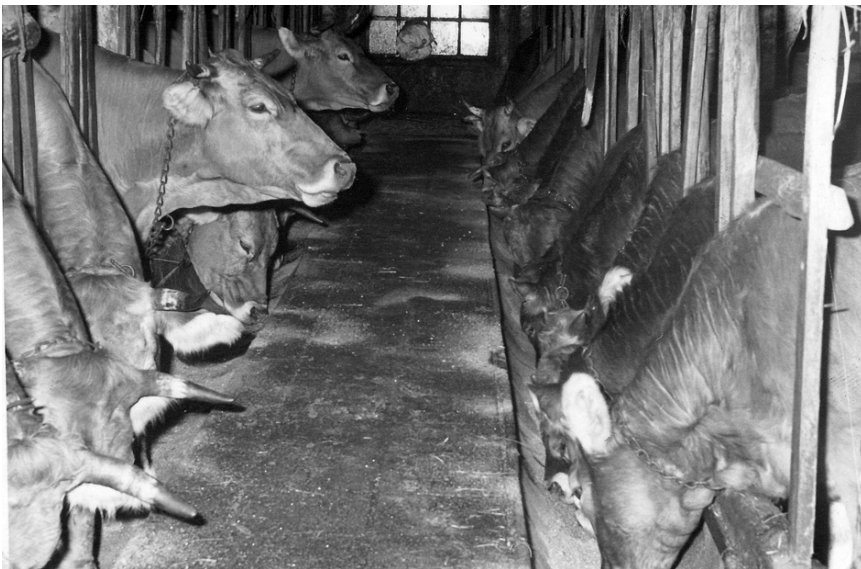
Abb. 6: Hofgut Nessenreben, Kuhstall (Ökonomie ost, Raum Öost_0.01), nach Süden. Um 1950. Quelle: <http://www.familie-gebhard.eu>
